# Planta Luperox

## Caso de Estudio

Industria Petroquímica

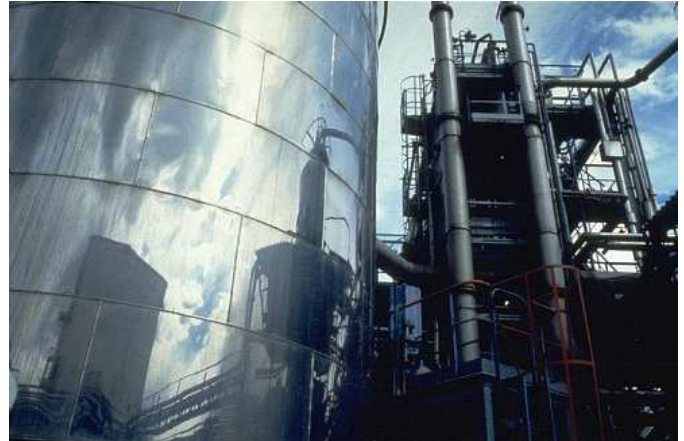
Es importante mencionar que una parte de las cámaras se montó en soportes especiales sobre los tanques abiertos para llevar a cabo su supervisión.

Las cámaras instaladas sobre los tanques abiertos permiten visualizar el contenido y supervisar los volúmenes de llenado. Otro proceso que logró monitorearse es la separación del producto con el agua. Así, la imagen de la cámara pasa por una mirilla que va a un drenaje y se enfocan las diferentes densidades para poder supervisar que el proceso se lleve a cabo en forma correcta y sin desviaciones.
